Service information

N°107

Brûleur – OC 4000F Bas NOx

N°108

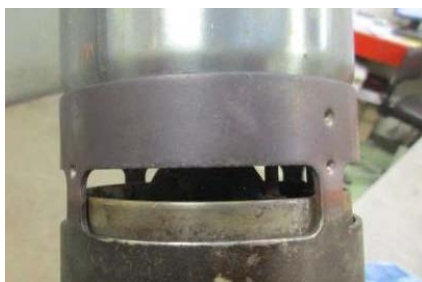
- Ouverture de recirculation

- Le brûleur démarre et se coupe sans mise en sécurité.
- Difficulté de réglages après une intervention ou un entretien (ex : remplacement du gicleur)

Il est important de se respecter les réglages préconisés.

La distance gicleur fuel - gicleur d'air, l'ouverture de recirculation et la distance entre les extrémités des électrodes peuvent être vérifiées avec le gabarit de contrôle fourni avec le brûleur. Vous pouvez également vous reporter à la notice du brûleur.

Modèle	Gicleur				Pompe ($\pm 0,3$)	CO ₂ ($\pm 0,2\%$)	Réglage volet d'air (pour information)	Ouverture de recirculation	Distance gicleur fuel/air
	modèle	gph	cône	type					
22 kW	FLUIDICS	0,45	60°	SF	16	13	2,5 \pm 0,5	2,5 ($\pm 0,3$)	2,5 ($\pm 0,3$)
30 kW	DANFOSS	0,55	80°	S	18,2	13	4,5 \pm 1	4 ($\pm 0,3$)	2,5 ($\pm 0,3$)

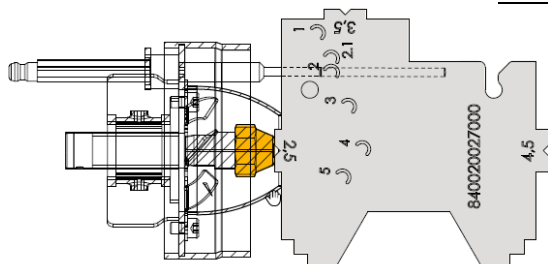
- Distance Fuel / Air

Le gicleur est positionné légèrement en arrière par rapport à l'extrémité de la tête de combustion.

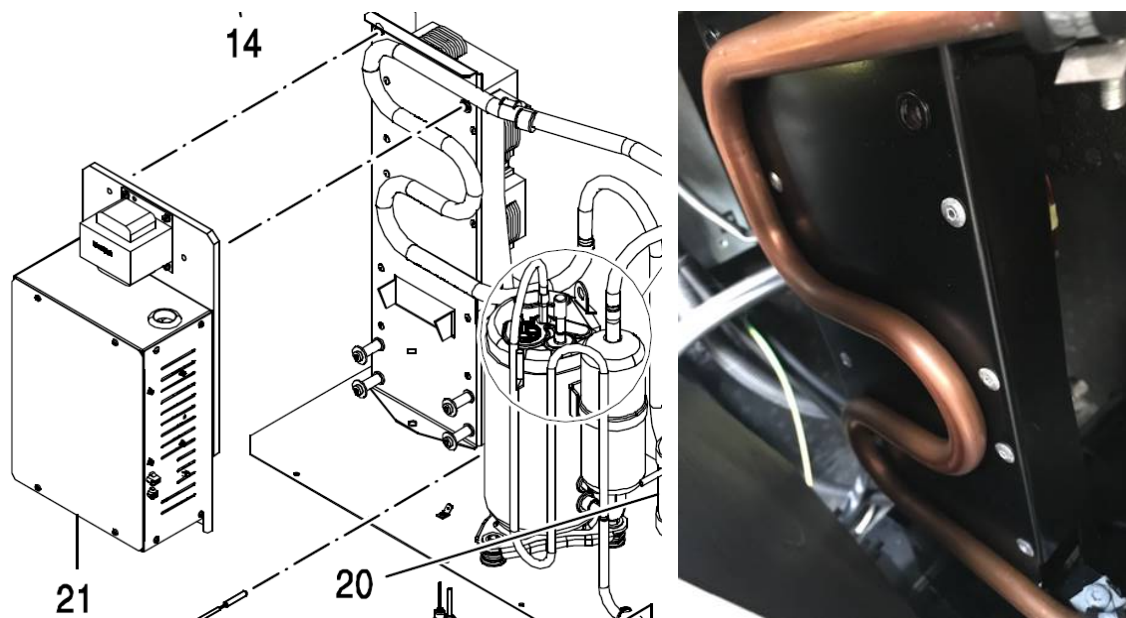
AVANT - double boucle au contact de l'inverter :

Le circuit frigorifique de la gamme Compress 6000 AW a été modifié.

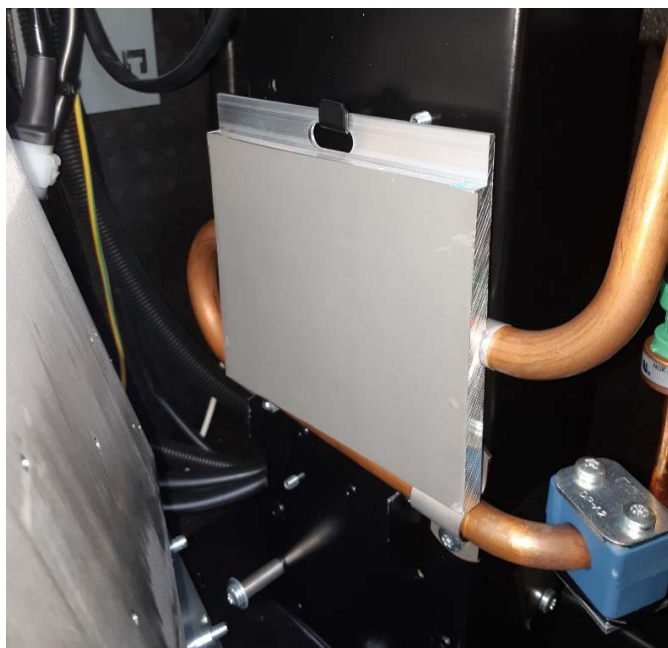
La plaque de refroidissement est recouverte d'un film thermique qui lui permet de récupérer la chaleur de la carte inverter.

A la mise en service ou après le remplacement d'une carte inverter, vérifier son bon positionnement : elle doit venir toucher la plaque de refroidissement. A défaut, cela pourra créer une surchauffe de la carte inverter et faire apparaître le code erreur H01-5387.
